ANÁLISIS DE LA EFECTIVIDAD DEL TRATAMIENTO CON PERÓXIDO DE HIDRÓGENO REALIZADO SOBRE LA ALMEJA ASIÁTICA (*Corbicula flumigea*) EN EL SECTOR PRESURIZADO e-1^a DE LA ZONA REGABLE DE MONTIJO

INFORME FINAL DE SEGUIMIENTO

(Campaña 2018)

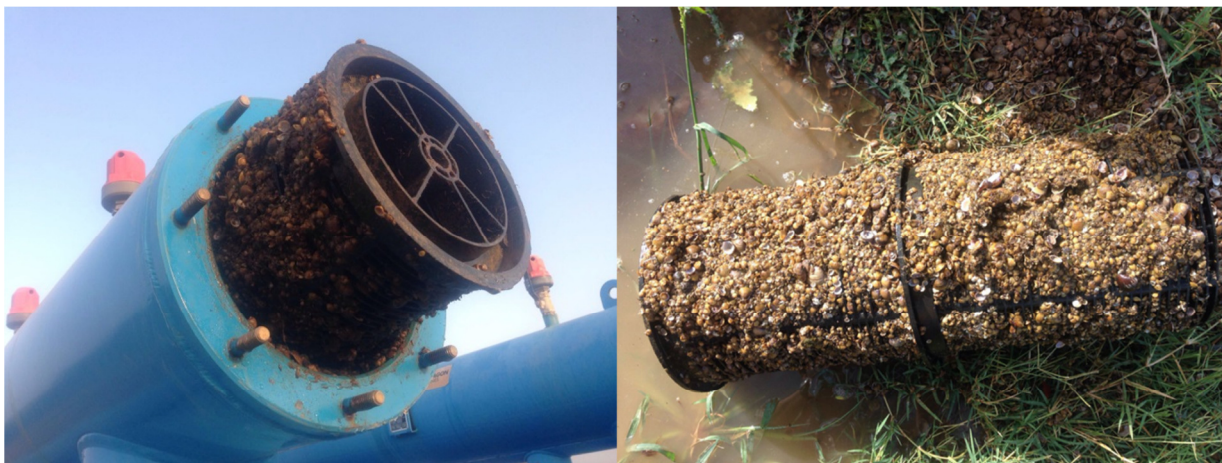
Los problemas se producen cuando las almejas obturan los prefiltros o filtros “caza piedras” colocados en los hidrantes, impidiendo el paso de agua y consecuentemente paralizando el riego.

Foto 2: Almeja asiática taponando los prefiltros colocados en hidrantes intermedios del sector e1^a.

Para solucionar el problema los operarios tienen que ir abriendo los hidrantes uno por uno y limpiar los filtros manualmente. Debido al elevado número de individuos de almeja asiática durante algunas jornadas estas labores de limpieza manual tienen que repetirlas varias veces al día.

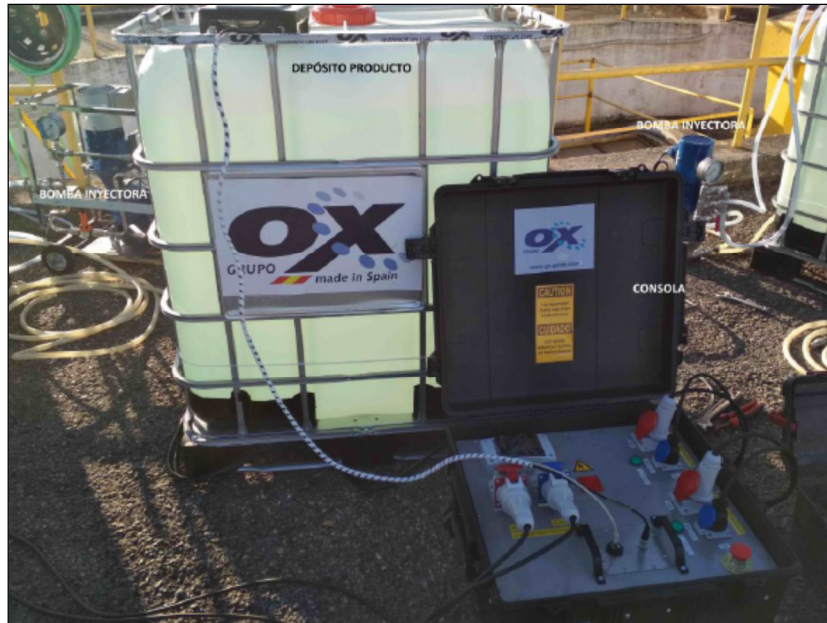
El tratamiento se efectuó con éxito por la empresa especializada OX-CTA. Consistió en la aplicación de OX-VIRIN® producto desarrollado por la empresa OX-CTA, de composición: peróxido de hidrógeno 25% y ácido peracético 5%. La aplicación se realizó mediante dos bombas inyectoras alimentadas por tres depósitos de producto, todo ello monitoreado electrónicamente mediante una consola de control de concentraciones, siendo la concentración aplicada de 0,4 kg/m³.

Foto 3: Sistema de aplicación del producto

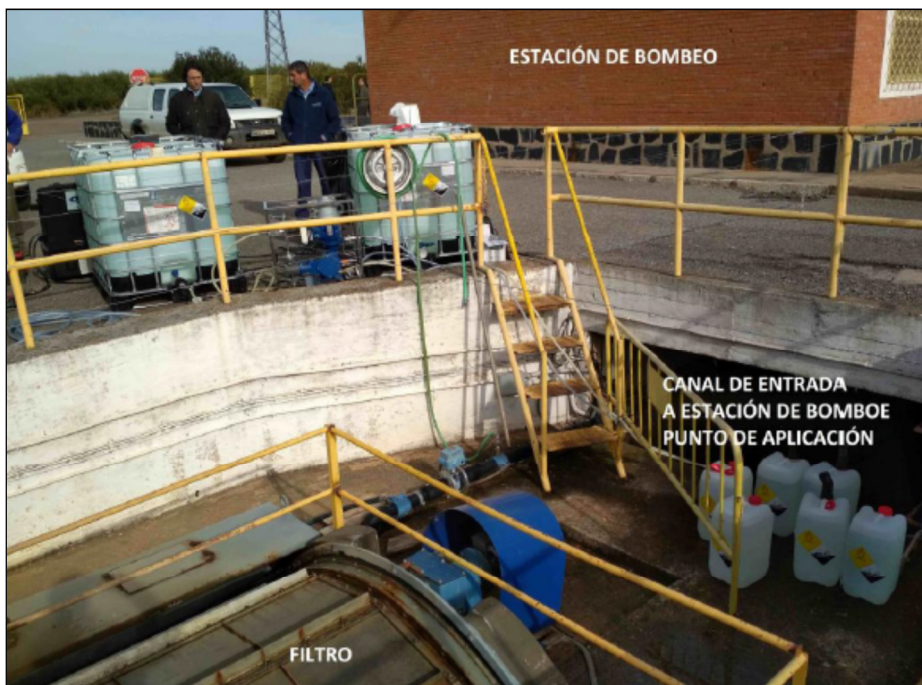
El producto ha sido inyectado en la cántara de la estación de bombeo, justo después del microtamizador de 2x2 mm de tamiz, para desde allí bombearlo a la copa (depósito) y ser distribuido por toda la red.

Foto 4: Punto de aplicación

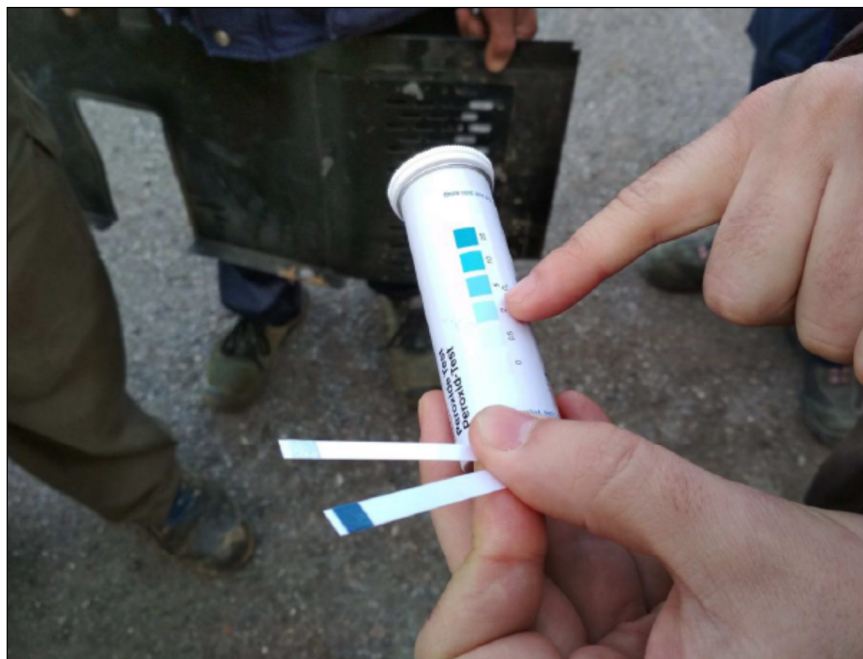
Una vez inyectado todo el producto, se comprobó que había llegado hasta el punto más alejado de la red de distribución del sector e-1º, mediante el empleo de tiras reactivas que, una vez coloreadas confirmaban la presencia de peróxido de hidrogeno en el agua. Solo es necesario que pasen 24 horas desde la aplicación del producto para que el tratamiento sea efectivo.

Foto 5. Tiras reactivas para comprobar la distribución del producto

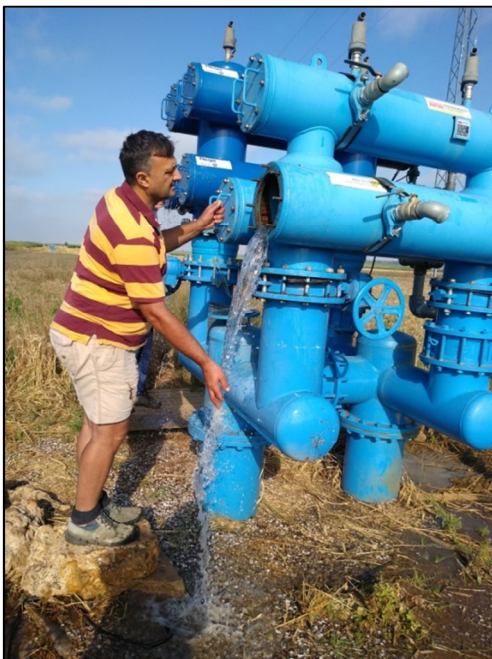
Foto 6. Apertura de hidrantes

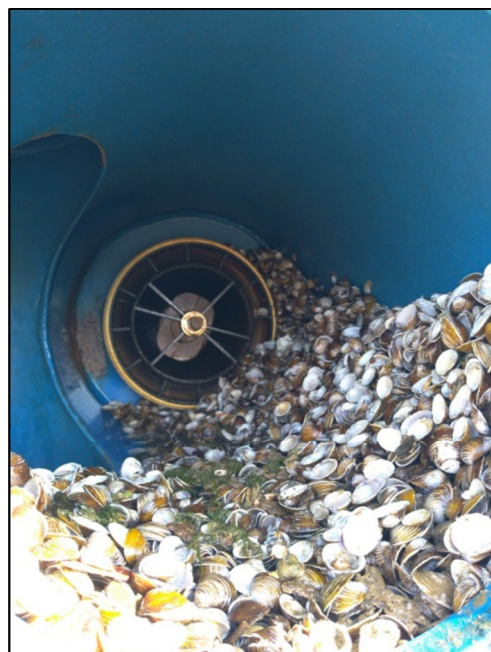
Foto 7. Vista del interior una vez retirado el filtro caza-piedra

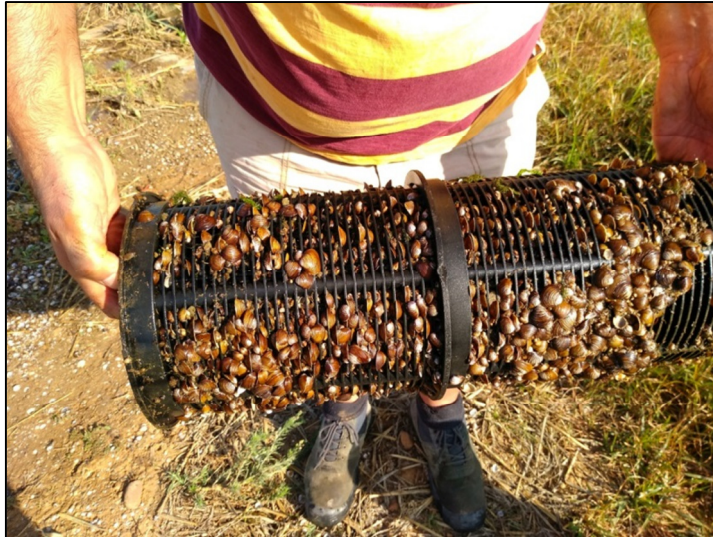
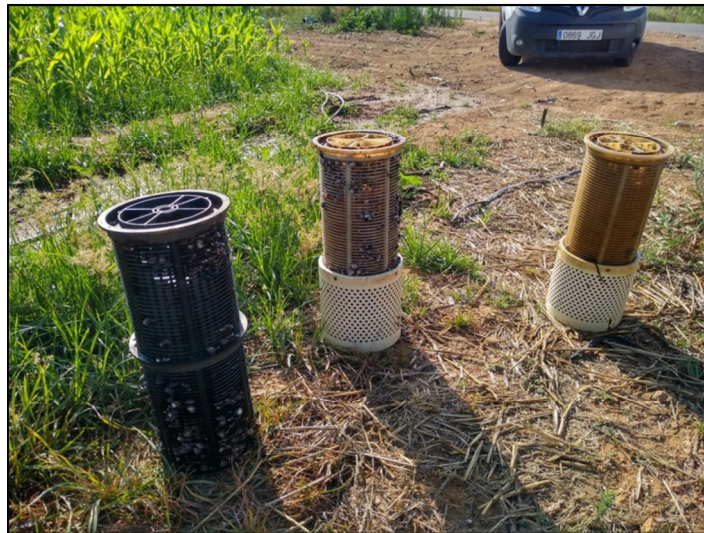
Foto 8. Filtros “cazapiedras” reteniendo las valvas de almeja asiática.

- La mayor parte de los atascos lo producen las valvas de las almejas muertas presentes en el sistema y que previsiblemente se irán retirando a medida que avance la campaña de riego.
